Documentos de Trabajo – N° 43

**AMBIENTES ACUÁTICOS DE LA ZONA COSTERA DE LOS
HUMEDALES DEL ESTE**

ESTADO ACTUAL Y ESTRATEGIAS DE GESTIÓN

PROBIDES

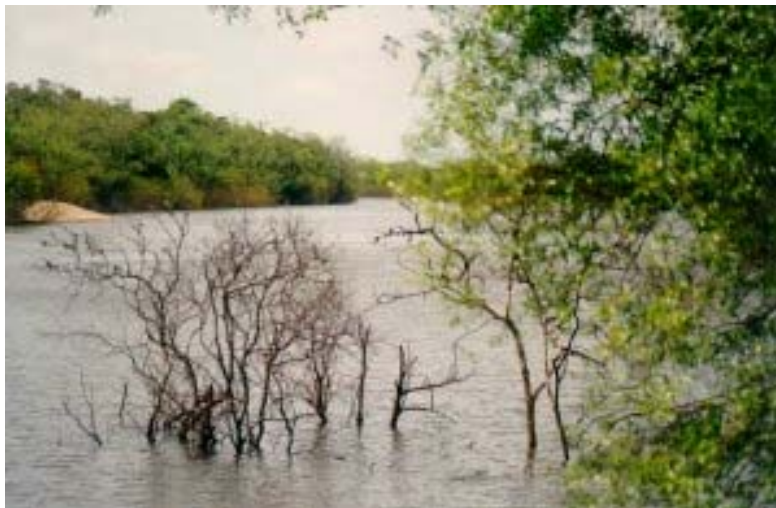
Figura 4. Bosque ribereño característico de las porciones medias de nuestros cursos de agua.

En las partes medias y bajas de las cuencas encontramos los bosques ribereños (Figura 4). Éstos, debido a su mayor accesibilidad y proximidad a los centros urbanos, han sufrido considerables alteraciones. Los motivos principales de su degradación son la tala excesiva y la introducción de especies exóticas como pinos, eucaliptos, acacias, mimbres y álamos, entre otras. En amplios sectores de nuestros bosques ribereños se aprecia la presencia intercalada de estos árboles, lo que contribuye a la pérdida de naturalidad y seguramente de la diversidad biológica asociada a estas formaciones.

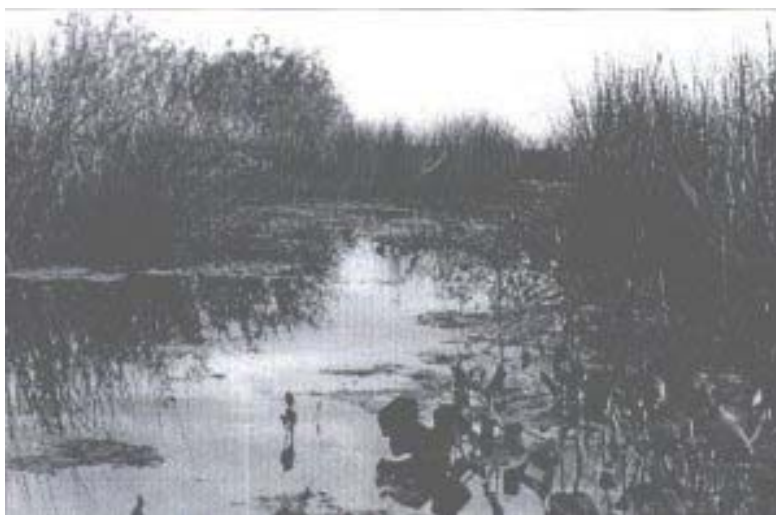
Figura 5. Las partes bajas de la cuenca Atlántica se caracterizan por la presencia de sectores inundables con abundante vegetación acuática (Foto: Mérida González)

En las llanuras bajas, los sistemas acuáticos se encuentran rodeados de humedales compuestos por formaciones uliginosas, paludosas e hidrófitas, características de terrenos saturados o inundados (PROBIDES 1999) (Figura 5). Cumplen una función purificadora del agua reteniendo gran cantidad de material particulado y contaminantes arrastrados por los cursos tributarios. Por lo tanto, su conservación adquiere gran trascendencia para amortiguar los impactos de la contaminación sobre las zonas costeras y aguas marinas adyacentes a las desembocaduras de los sistemas acuáticos continentales.

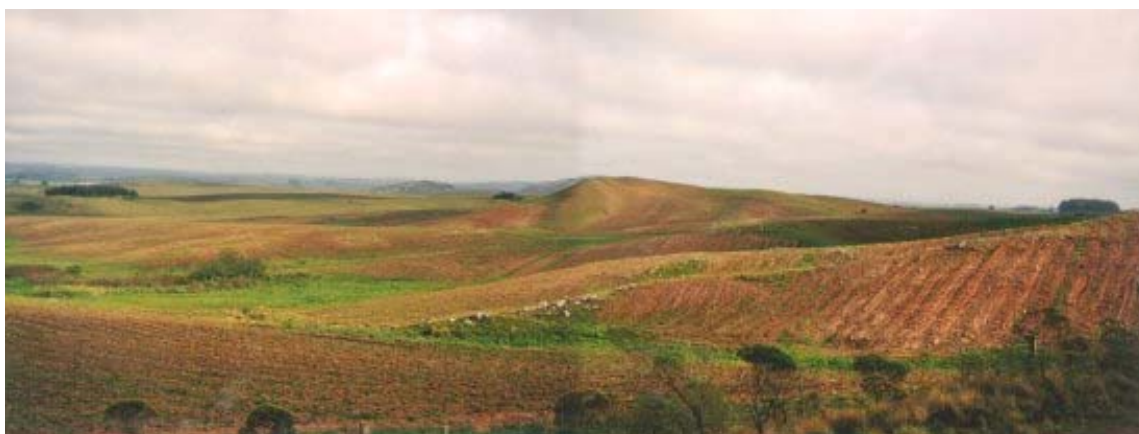
Figura 6. Las actividades forestales en los sectores serranos están produciendo la pérdida de la cobertura vegetal natural en grandes extensiones de las nacientes de nuestras cuencas hidrográficas.

Luego de las actividades de explotación, los suelos desprovistos de vegetación sufren serios procesos de erosión fundamentalmente en los sectores altos de las cuencas con pendiente pronunciada. Esto genera un aumento de los aportes de sedimentos y contaminantes que son arrastrados por las lluvias hacia los ambientes acuáticos más cercanos. Por otra parte, la

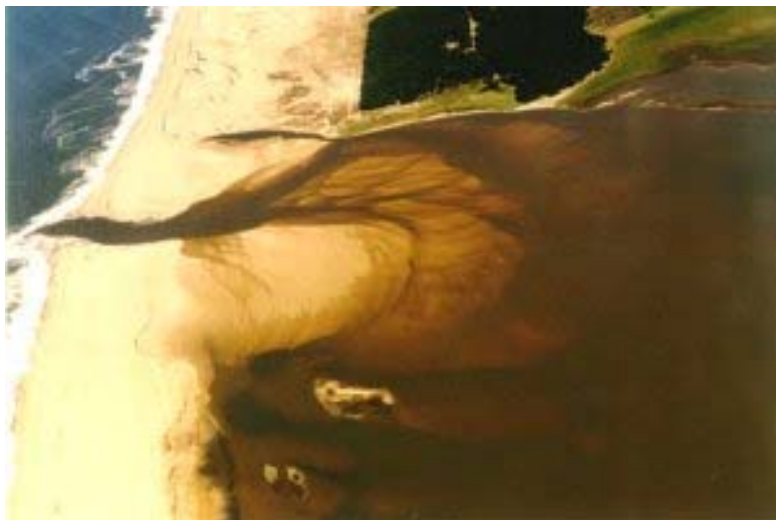
Figura 8. Barra arenosa en la desembocadura de laguna de Rocha.
(Foto: Bethy Molina).

Presenta una barra arenosa paralela a la costa que se abre periódicamente en forma natural o por acción humana (Figura 8). En determinados períodos del año, se registran marcados gradientes físico-químicos del agua entre la zona norte y sur, debido al ingreso de agua oceánica cuando se abre la barra y a los aportes de agua dulce de sus principales tributarios, los arroyos Rocha, Las Conchas y La Paloma (Pintos *et. al* 1988).

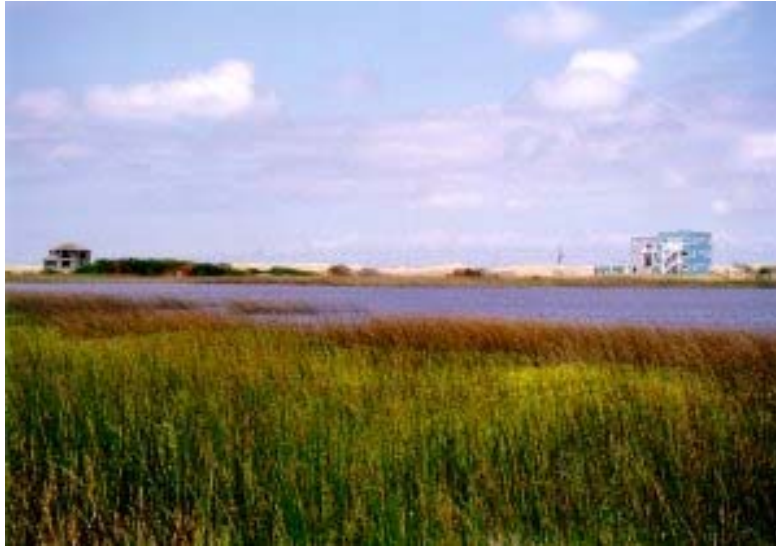
Figura 9. A pesar del proceso de urbanización de su entorno, laguna del Barro aún conserva algunos sectores de pajonales litorales.

El entorno de la **laguna del Barro** está siendo utilizado con fines inmobiliarios y de ella se extrae agua para alimentar la refinería de ANCAP ubicada en las proximidades. Se encuentra rodeada por pajonales de ancho variable dependiendo del grado de intervención generado por las construcciones. La vegetación de su entorno se caracteriza por la presencia de bosques de especies exóticas como pino y eucalipto (Figura 9).

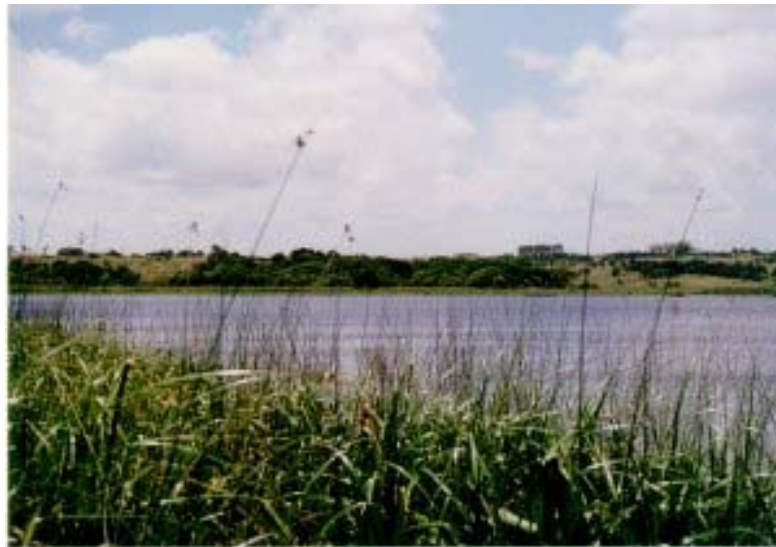
Figura 10. El entorno de laguna Escondida, al igual que la mayoría de las lagunas costeras, está modificado por amplias áreas forestadas con especies exóticas. En la fotografía se aprecia el sector mejor conservado de su cuenca, con pequeñas áreas de bosque nativo.

La laguna Escondida también llamada laguna Blanca (como su vecina la laguna Blanca de Manantiales), es utilizada como fuente para el abastecimiento de José Ignacio, localidad que cuenta con 170 pobladores permanentes y capacidad locativa de 586 habitantes. Por esta razón en sus márgenes se encuentra ubicada una planta potabilizadora de agua. Su cuenca está ocupada fundamentalmente por praderas y bosques de pino, eucalipto y acacias, aunque en algunos sectores aislados aún se aprecia la presencia de bosques nativos. Un estrecho sector marginal se encuentra ocupado por pajonales, cuyo mayor grado de conservación coincide con los sectores ocupados por bosque nativo. Existen algunas residencias privadas con estructuras construidas sobre el espejo de agua (Figura 10).

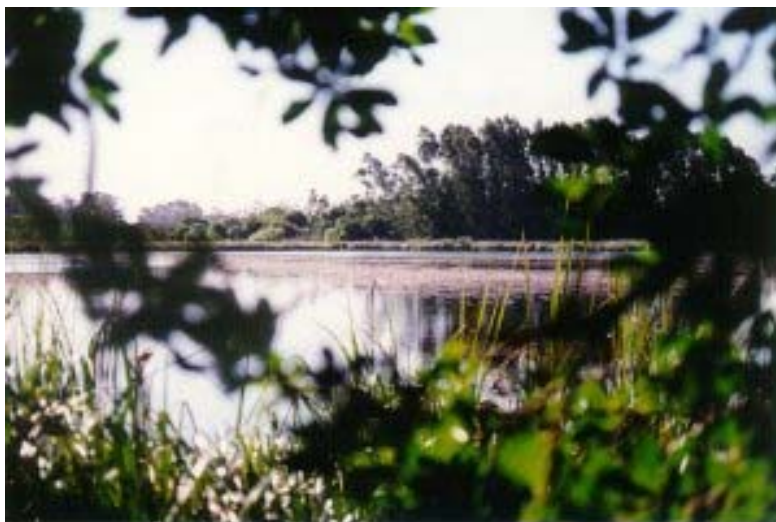
Figura 11. Las plantaciones forestales ubicadas a escasos metros de las márgenes de laguna Redonda, modifican los sectores litorales y gran parte de su reducida área de drenaje.

La **laguna Redonda** está ubicada en el extremo sur de la laguna Negra y se encuentra rodeada casi totalmente por plantaciones forestales que se extienden muy próximas a las márgenes generando la desaparición de gran parte de los pajonales y vegetación litoral. Sólo un pequeño sector de su cuenca se encuentra ocupado por matorral psamófilo y bosque nativo (Figura 11).

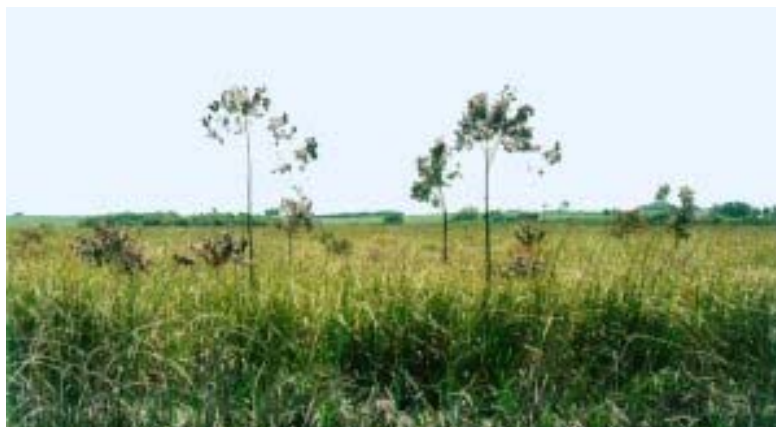
Figura 17. Detalle de la invasión de vegetación exótica (eucaliptos) en los pajonales de laguna de Brioso.

Una de las medidas que debería implementarse a corto plazo, es la eliminación de aquellos árboles exóticos (fundamentalmente eucaliptos) que en la actualidad están invadiendo los humedales, tal como sucede claramente en el bañado de la laguna de Brioso (Figura 17). La presencia de estos árboles dentro del bañado, constituye una amenaza para el ecosistema ya que promueven la degradación del pajonal. El gran consumo de agua de las especies plantadas, su avance hacia los sectores de humedal y su poder de dispersión y desplazamiento de la vegetación nativa, nos permiten predecir la reducción del humedal circundante, que paulatinamente se está transformando en un bosque de especies exóticas. Esto produce una degradación importante del humedal y una transformación de los sectores litorales de las lagunas.

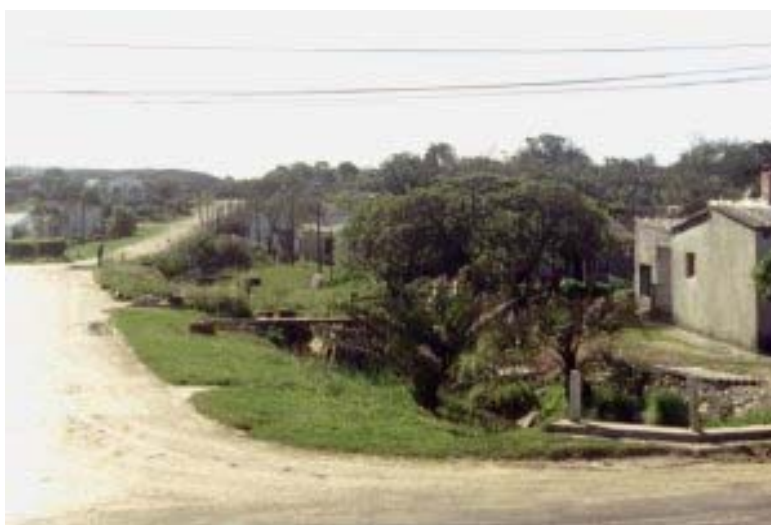
Figura 19. Cañada del balneario Costa Azul (La Paloma). La urbanización de su entorno ha degradado severamente el ecosistema debido a la rectificación de su cauce, la ausencia de sectores litorales naturales, el drenaje de áreas desprovistas de vegetación y el vertido de basura y efluentes domésticos.

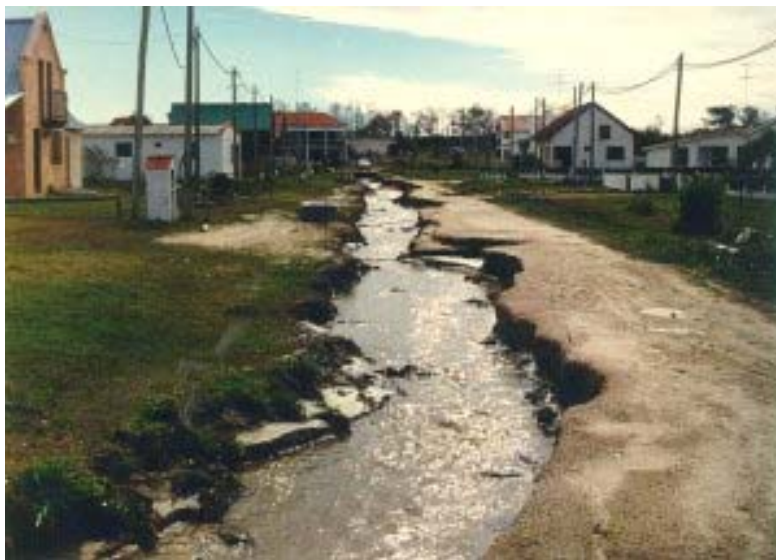
Figura 20. En las zonas urbanizadas de la costa Atlántica, muchas cañadas temporales, como ésta ubicada en Aguas Dulces, son transformadas en calles. Durante los eventos de lluvia, las fuertes corrientes remueven grandes cantidades de materiales que son arrastrados hacia el mar. (Foto: Bethy Molina).

En períodos de lluvia, los suelos comienzan a saturarse y en invierno las corrientes de agua pueden movilizar grandes cantidades de material y degradar las estructuras viales e inmobiliarias que se construyen dentro de los cauces o en los naturales valles de inundación de estos ambientes (Figura 20).

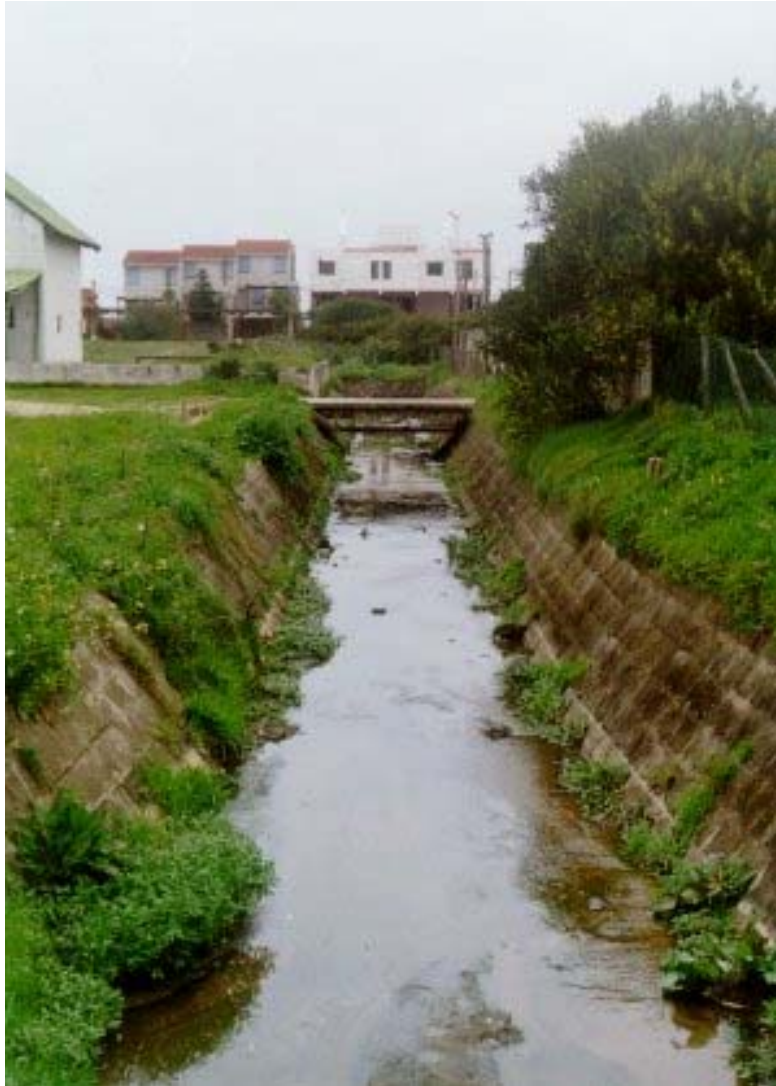
Figura 21. Otro ejemplo de la degradación de los pequeños sistemas de aguas corrientes. En este caso, la cañada ubicada en un sector densamente urbanizado de La Paloma, ha sido canalizada, perdiendo su capacidad de autodepuración y transformándose en un efluente que desemboca en un sector de playa de gran atractivo turístico (La Balconada).
